El INTA evaluó las Pérdidas en Cosecha de Maíz bajo dos configuraciones del Cilindro de Trilla

Autores: Ing. Agr. Rubén Roskopf, Ing Agr. José Méndez
Proyecto PRECOP II

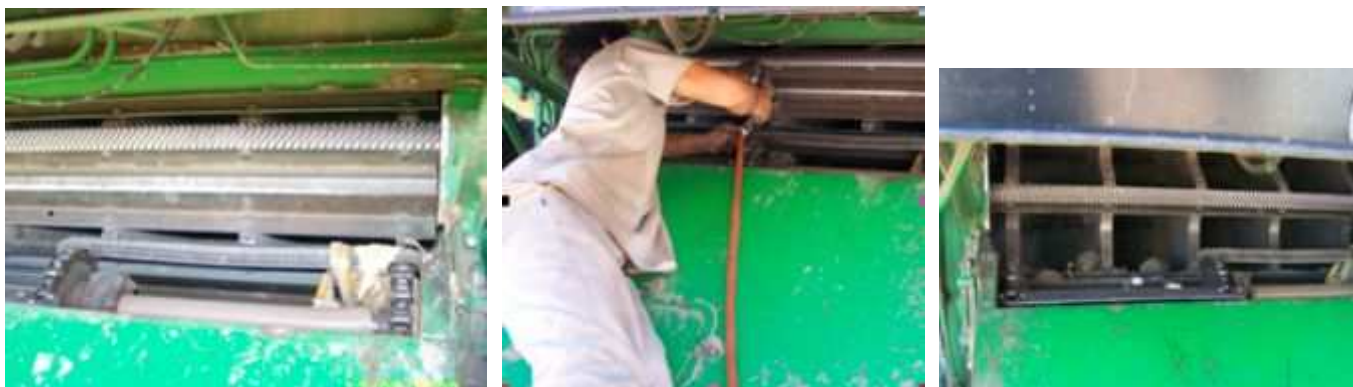
A la Izquierda: vista del cilindro de trilla forrado. Al medio operario quitando las chapas. Derecha vista del cilindro sin forrar.

Para trillar eficientemente, en cosechadoras con cilindro convencional, una de las recomendaciones que es la de forrar el cilindro de trilla con chapas que cubren el espacio entre las barras batidoras. Esto colabora en que las espigas ingresen rolando y vayan siendo trilladas a medida que avanzan por el sistema de trilla que bien regulado es progresivo en su agresividad (más abierto en el ingreso y más cerrado en el final).

- 1) Cilindro forrado.
- 2) Cilindro sin forrar.

Frecuentemente el maquinista es reticente a forrar el cilindro dado el mal desempeño en la cosecha de soja. No obstante colocar o quitar las chapas con herramientas adecuadas no demanda más de 1 hora y media, las cuales pueden ser las más rentables debido a la mejora en la eficiencia de trilla y la reducción de pérdidas que se pueden lograr.
